بندهای سرشاخه‌گیر حوضه جنگلی هیرکانی و نقش آنها در کنترل سیل

چکیده

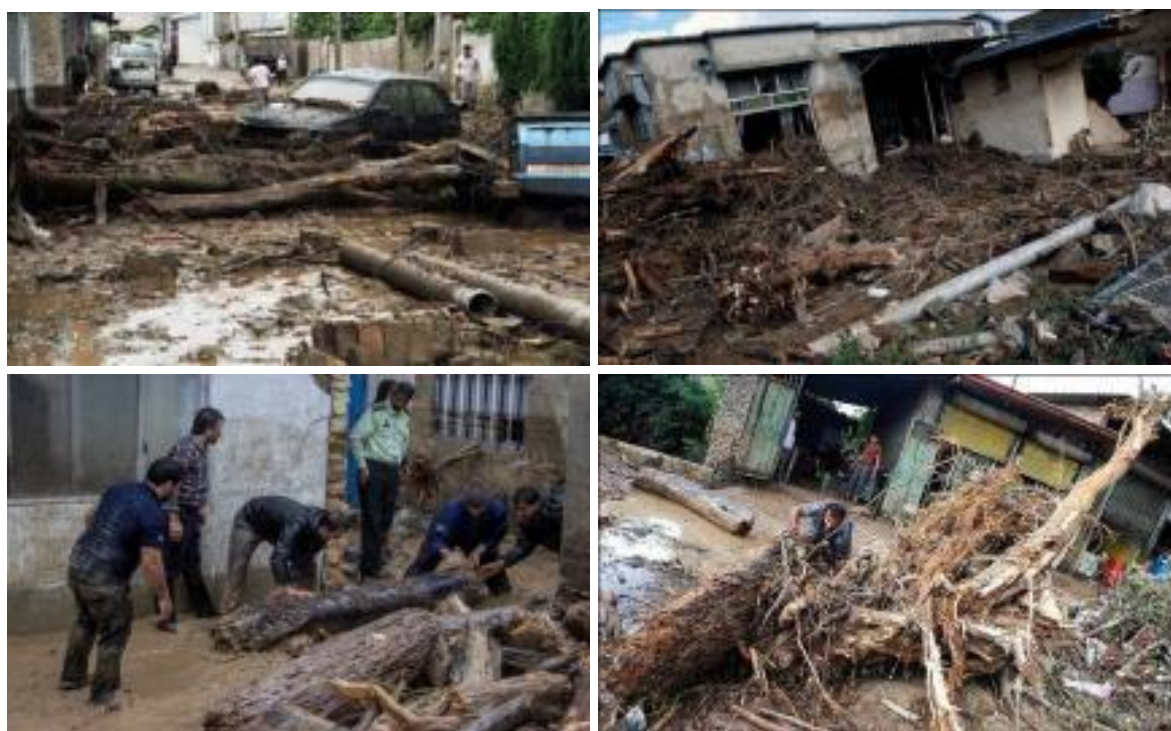
شکل ۱- تصاویری از خسارت سیل بهشهر در سال‌های ۱۳۹۱ و ۱۳۹۳ (مأخذ: اداره کل مدیریت بحران و سایت خبری مهر ۱۳۹۱)

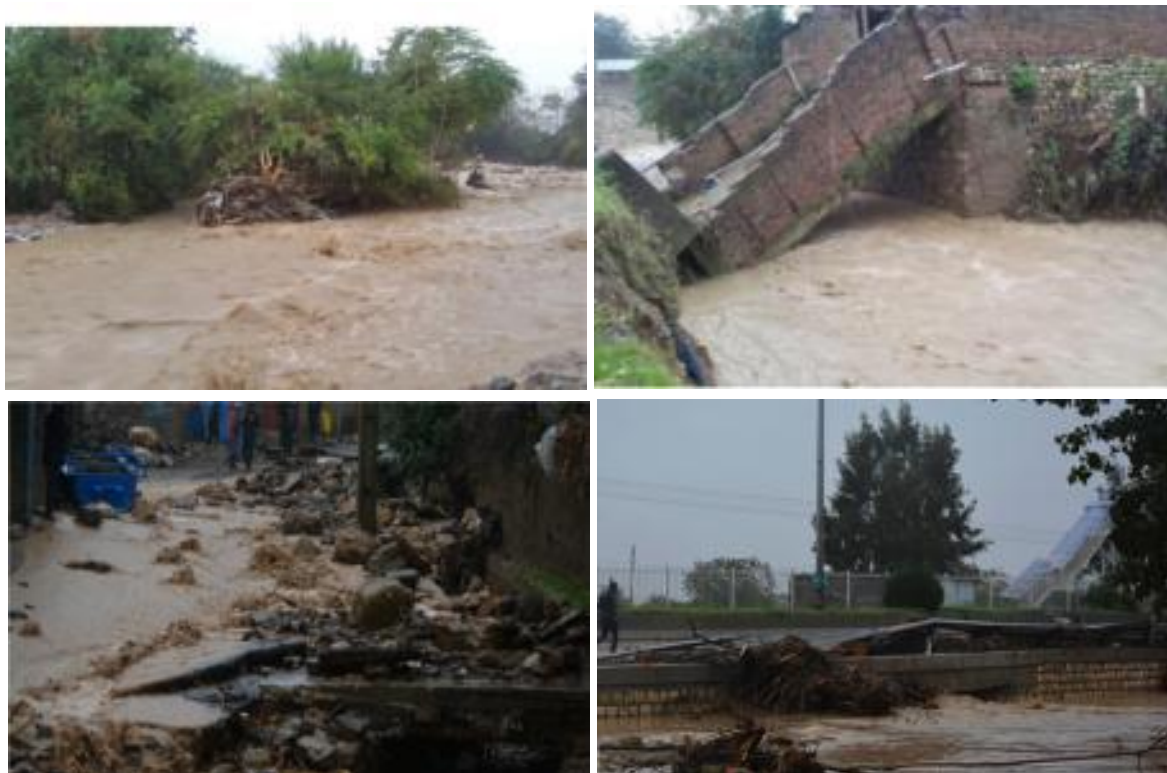
شکل ۲- تصاویری از خسارت سیل ۱۲ آبان ۱۳۹۸ در شهرهای بهشهر و گلوگاه مازندران

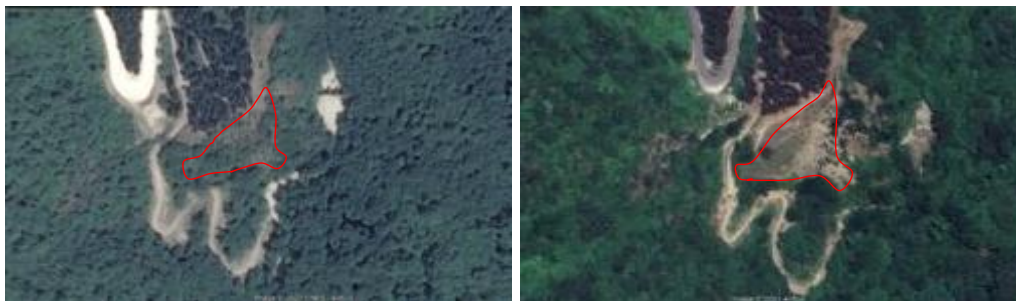
به جاده و اراضی زراعی و باغی در چند سال اخیر سبب فرسایش دامنه‌های آبراهه شده است. برای نمونه در شکل ۳، تخریب سطح وسیعی از پوشش گیاهی بالادست مخزن بند سرشاخه‌گیر بزپل در دامنه سمت چپ آبراهه کاملاً مشهود است (تصویر سمت چپ مربوط به تاریخ ۱۳۹۵/۳/۱۵ و تصویر سمت راست مربوط به تاریخ ۱۴۰۱/۱/۱۶ می‌باشد).

شکل ۳- تخریب پوشش گیاهی در بالادست مخزن بند سرشاخه‌گیر بزپل

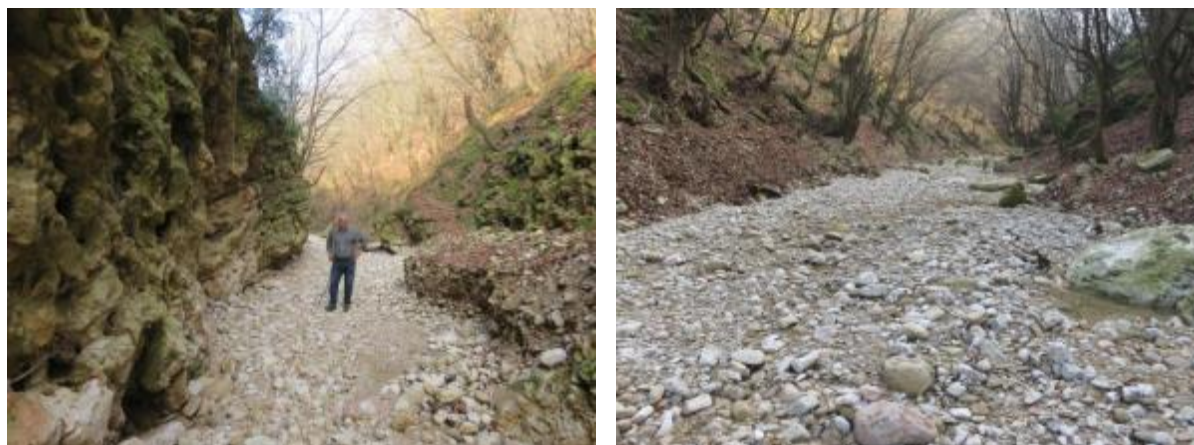
پیمایش در آبراهه بزپل تا حدود یک کیلومتری از محل بند مشخص نمود که بستر آبراهه کاملاً سنگی و عاری از پوشش گیاهی در کف می‌باشد. اغلب سنگ‌های بستر قطر متوسط حدود ۱۰ تا ۱۵ سانتی‌متر دارند. در بین آنها تعدادی تخته سنگ‌ها و سنگ‌های بسیار بزرگ نیز وجود دارند (شکل ۴). با دور شدن از محل بند عرض آبراهه باریک‌تر شده به طوری که عرض آن در برخی از نقاط به ۲ متر می‌رسد.

شکل ۴- وضعیت بستر و دیواره آبراهه بزپل

رشد درختان جنگلی روی شیب‌های کناری آبراهه، سنگی بودن بستر و دیواره‌های سنگی فرسایش‌پذیر، سبب می‌شود که در زمان وقوع بارندگی شدید و جاری شدن سیل، دیواره فرسایش یافته و نیروی وارده از طرف آب به همراه رسوبات سنگی و سرشاخه و تنه درختان خشکیده در جنگل، درختان در مسیر آبراهه را ریشه‌کن کرده و با خود به پایین دست حمل کند و باعث بروز خسارت شود.

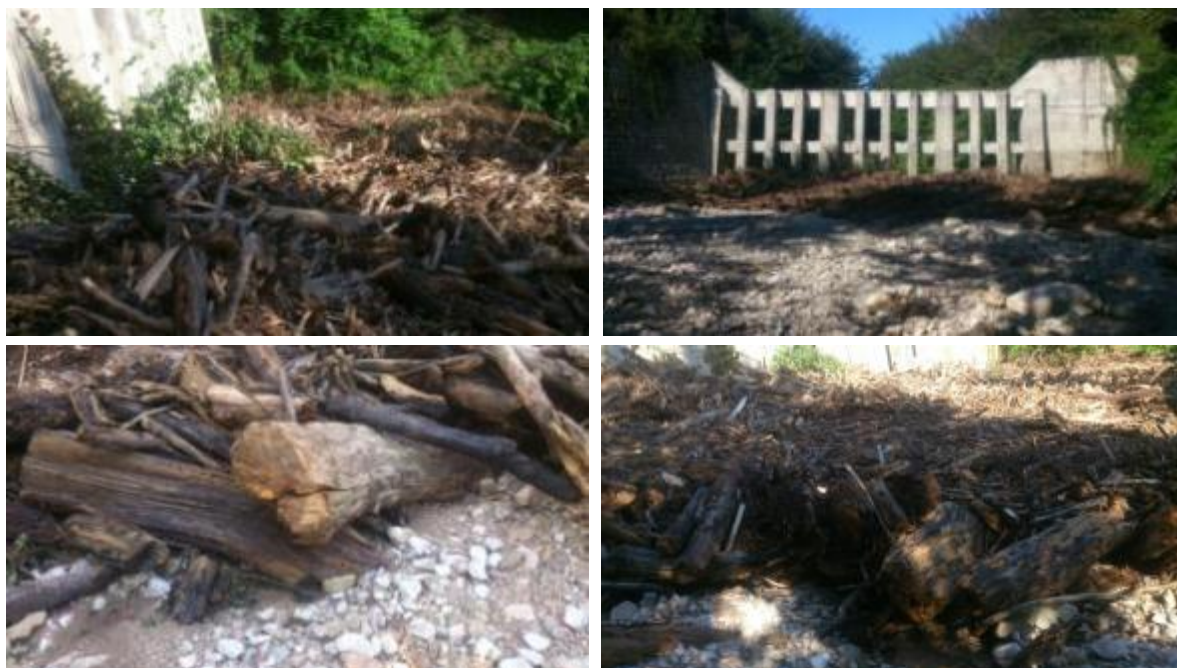
در اثر وقوع سیل، رسوباتی همچون قلوه‌سنگ، سنگ‌های درشت، تنه و سرشاخه درختان پوسیده در مخزن بند تله‌اندازی شد. تجمع رسوبات در پشت بند در ۶ متر اول بالاتر از بقیه سطح مخزن بود که نشان دهنده عملکرد مثبت بند در ترسیب رسوبات درشت‌دانه و تنه و سرشاخه درختان شناور در جریان سیلاب می‌باشد. اغلب چوب‌های تله‌اندازی شده در مخزن بند، سرشاخه درختان پوسیده جنگلی به قطر ۵ تا ۱۰ سانتی‌متر بوده و چند عدد تنه درخت نیز بین آنها مشاهده شد (شکل ۵). در مجموع حجم چوب‌آلات حدود ۲۲۵ مترمکعب و حجم رسوبات تله‌اندازی شده در مخزن بند حدود ۱۵۰ مترمکعب برآورد شد.

شکل ۵- اندازه چوب و رسوبات تله‌اندازی شده در پشت بند بزپل در واقعه سیل آبان ۱۳۹۸

- بلافاصله بعد از وقوع سیل، چوب‌های تله‌اندازی شده در مخزن جمع‌آوری و تخلیه شوند. در صورت عدم تخلیه به‌موقع رسوبات، کارآیی بند به‌شدت کاهش یافته و امکان انحراف آب از مقاطع مجاور دستک‌ها و سرریز و یا بالادست آن افزایش می‌یابد و خسارات بیشتر از قبل احداث بند به‌بار می‌آورد.
- با ساماندهی قاچاق و هر نوع برداشت چوب از جنگل، جلوگیری از تغییر کاربری اراضی، آزادسازی حریم آبراهه و تعریض آن در برخی از مکان‌ها می‌توان از تکرار ایجاد خسارت به ساکنین مجاور این آبراهه‌ها جلوگیری نمود.

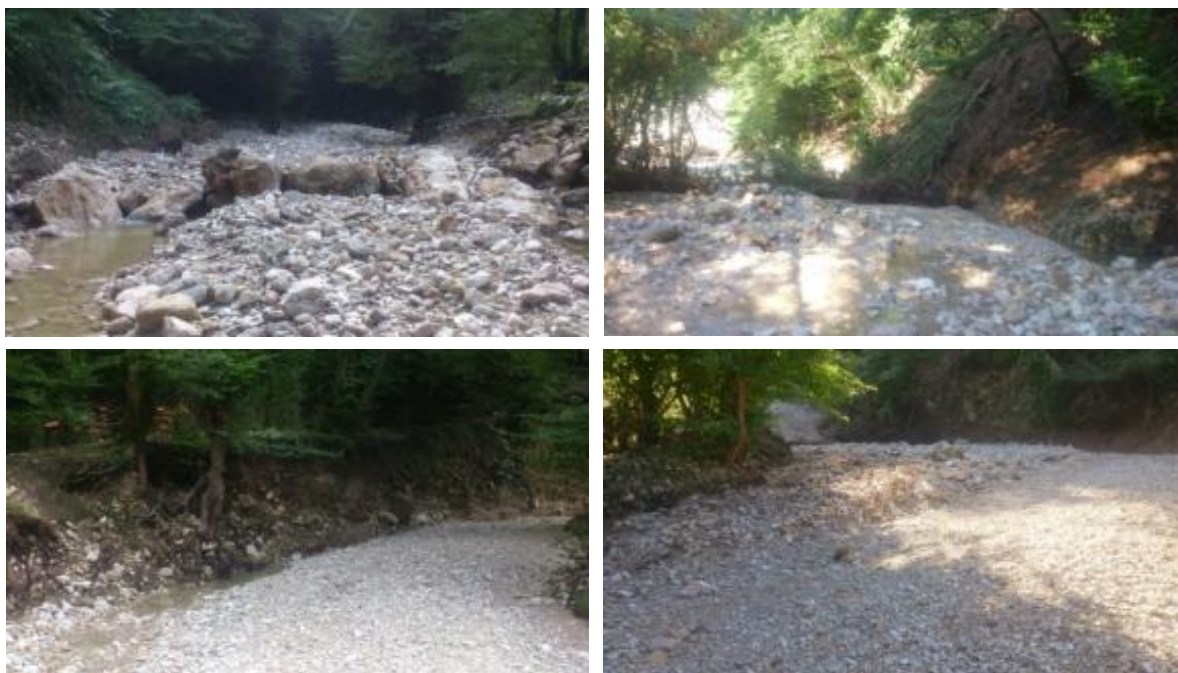
سیل آبان ۱۳۹۸ علیرغم این که هیچ‌گونه خسارت و صدمه به بدنه بند و اجزای آن از قبیل؛ دستک‌ها، گوشواره‌ها، پره‌ها، حوضچه آرامش، آبپایه و دیواره‌های حفاظتی بالادست و پایین‌دست وارد نکرد، اما سبب تغییراتی در بستر و شیب کناری آبراهه شد. بررسی میدانی نشان داد که در محدوده ۲۰۰ متری بالادست بند بزپل، تغییراتی از قبیل فرسایش بستر، تجمع رسوبات در پیچ داخلی آبراهه، فرسایش شیب‌های کناری به‌خصوص شیب دامنه سمت راست آبراهه، افتادن درختان در مسیر آبراهه، شسته شدن خاک پای ریشه درختان و نمایان شدن ریشه‌ها، به‌جای گذاشتن سنگ‌های درشت در مسیر آبراهه و تمرکز جریان به یک سمت از آبراهه به‌وجود آمد (شکل ۶). برخی از این تغییرات مانند آبشستگی پای حوضچه آرامش بند، افتادن درخت در آبراهه، فرسایش شیب کناری آبراهه و جابجایی سنگ‌های درشت در ۲۰۰ متر پایین‌دست بند بزپل نیز رخ داد، اما شدت آن بسیار کمتر از بالادست بند بود.

شکل ۶- تخریب بستر و کناره‌های آبراهه بزپل در اثر وقوع سیل آبان ۱۳۹۸
(افتادن درخت، تجمع سنگ، رسوبگذاری در پیچ و فرسایش خاک)

- احداث بندهای سرشاخه‌گیر به تعداد کافی در حوضه‌های جنگلی مازندران، نقش به‌سزایی در کنترل سیل و امنیت ساکنان پایین‌دست خواهد داشت.
- انجام عملیات کنترل جریان‌های واریزه‌ای با انجام عملیات بیولوژیک و ایجاد پوشش گیاهی، انجام عملیات کنترل فرسایش در پای دامنه‌های پرشیب آبراهه‌ها و مناطق بسیار فرسایش‌پذیر، احداث حوضچه‌های ترسیب، عملیات کنترل و هدایت جریان واریزه‌ای و ... لازم بوده و محدود به احداث یک سازه بند سرشاخه‌گیر نگردد.
