درس آموخته‌هایی از پروژه احداث و پایش حوزه آبخیز زوجی کسلیان شهرستان ساری

محمدعلی هادیان امری^{۱*}، محمود عرب‌خدری^۲، یحیی پرویزی^۳، خرم حیدری^۴

چکیده

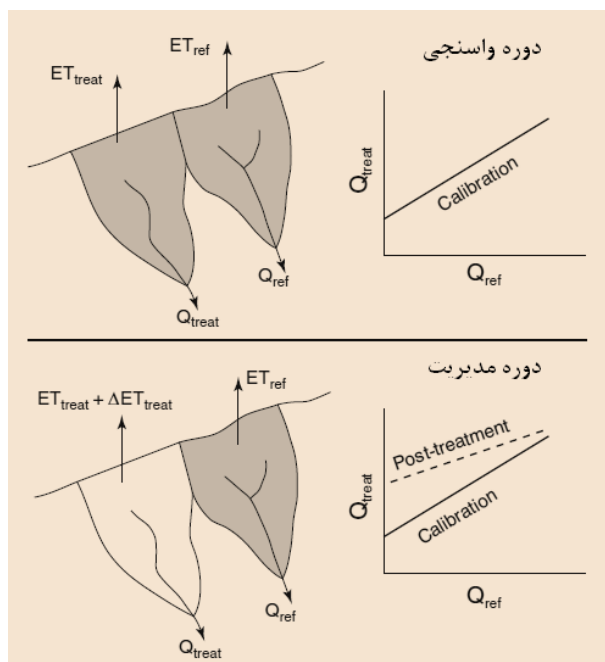
شکل ۱- نمونه‌ای از رویکرد حوضه زوجی برای تعیین تأثیر برداشت (حذف) جنگل بر تبخیر و تعرق و آبدهی (اقتباس از Hewlett, 1982). یک حوضه پس از یک دوره واسنجی اولیه که در آن متغیرهای هواشناسی و هیدرولوژیکی مشاهده شد، برای برقراری رابطه بین دو حوضه دست‌کاری می‌شود (مدیریت‌شده، بدون سایه). با استفاده از تحلیل رگرسیون یا یک رویکرد آماری دیگر، تفاوت بین مدیریت و مرجع را می‌توان ملاحظه کرد.

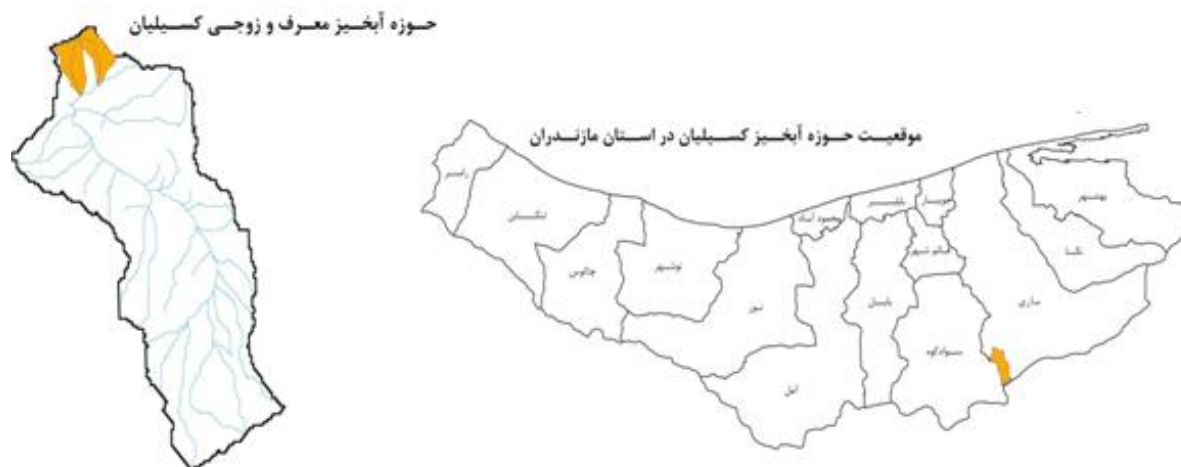
زوج حوزه آبخیز نمونه و شاهد کسلیان در شهرستان ساری و در پایین‌دست حوزه معرف کسلیان قرار دارد. مساحت حوزه معرف کسلیان برابر ۱۲۴/۷۱ هکتار و با حداقل ۱۱۷۹ متر ارتفاع از سطح دریا در محل خروجی و حداکثر ۱۶۶۵ متر ارتفاع از سطح دریا می‌باشد. حوزه آبخیز شاهد با وسعت برابر ۱۳۵/۹۸ هکتار و ارتفاع آن از حداقل ۱۱۳۶ متر تا حداکثر ۱۶۶۶ متر از سطح دریا متغیر است. آبراهه‌های دو حوزه پس از اتصال به هم (در محل خروجی حوزه شاهد) به رودخانه اصلی حوزه معرف کسلیان و سپس به رودخانه تالار می‌ریزند. شکل ۲ موقعیت محدوده مورد مطالعه و شکل ۳ نقشه توپوگرافی، آبراهه‌ها، موقعیت فلوم‌ها، روستاها و مسیرهای ارتباطی در حوزه معرف کسلیان را نشان می‌دهد.

شکل ۲- موقعیت جغرافیایی حوزه معرف کسلیان در استان مازندران و حوزه زوجی (به‌رنگ زرد) واقع در آن

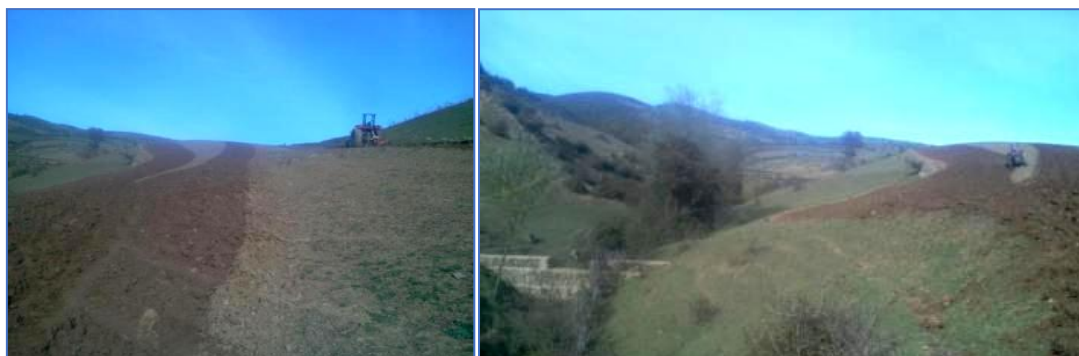
پروژه احداث و پایش حوزه آبخیز معرف زوجی کسلیان در سال ۱۳۷۳ توسط کارشناسان معاونت فنی و آبخیزداری اداره کل منابع طبیعی و آبخیزداری مازندران- ساری در سطح ۲۶۰/۶۹ هکتار راه‌اندازی شد. دو حوضه از لحاظ خصوصیات فیزیکی و مورفولوژیک مانند شیب و ارتفاع و شکل، شرایط تقریباً یکسانی دارند و از این جهت درست انتخاب شده‌اند. مسأله مورد توجه که شرایط پروژه و مقایسه دو حوضه را به شدت تحت تأثیر قرار داده است، دخالت در هر دو حوضه نمونه و شاهد و تغییرات شدید کاربری و استفاده غیر اصولی از اراضی (شکل ۴) به‌ویژه به واسطه افزایش شدید ارزش اراضی است؛ به طوری که در حوضه نمونه تغییرات کاربری در حدی است که در مواقعی ارقام مربوط به دبی و رسوب بیشتر از حوضه شاهد ثبت شده است. همچنین حوضه شاهد که در عمل نباید دخالتی در آن صورت گیرد، نیز دست‌کاری شده و حتی طرح جنگل‌داری در آن اجرا شده است؛ لذا، دو حوضه زوجی فعلی عملاً نمی‌توانند واقعیت نقش عملیات حفاظت خاک و اهداف حوضه‌های زوجی را منعکس و تبیین نمایند و باید برای مکان‌یابی حوضه‌های زوجی جدید که محصور باشند، اقدام شود یا روند تغییرات موجود را کنترل کرد.

شکل ۴- شخم در جهت شیب در دامنه مشرف به آبراهه حوضه نمونه کسلیان و بند کنترل فرسایش و رسوب

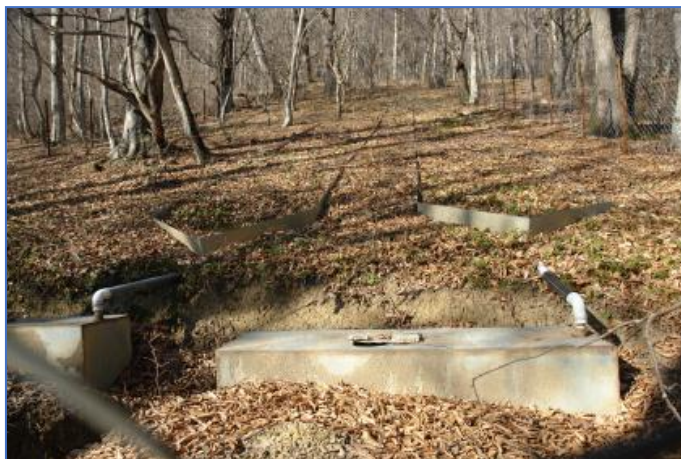
مسئله مهم دیگر، عدم کارایی کرت‌های جنگلی است؛ چراکه ابعاد پلات‌ها، برای پایش رواناب و رسوب در جنگل با توجه به سطح تاج پوشش درختان، مناسب نبود. برای این که اثر درختان در کاهش تولید رواناب و رسوب بررسی گردد، باید سطح پلات‌ها به اندازه‌ای انتخاب می‌شد که سطح تاج پوشش درختان در داخل پلات قرار گیرد، نه این که در عرصه مابین درختان احداث شود؛ بنابراین یک پلات با عرض حدود یک متر برای مطالعات در عرصه جنگلی مناسب نیست (شکل ۵). ضمناً تجربه نشان داده است که استقرار و برآورد رواناب و رسوب در اراضی جنگلی به دلیل شرایط توپوگرافی، وجود لاشبرگ و وضعیت دسترسی، مشکل بوده و دارای خطای بیشتری خواهد بود.

شکل ۵- استقرار و ابعاد نامناسب پلات‌ها در عرصه‌های جنگلی

- در هر حال استقرار و اندازه‌گیری پلات‌ها در مکان‌های جدید پیشنهاد می‌شود؛ به طوری که پلات‌های جنگلی با ابعاد بهینه احداث گردند و برای اراضی جنگلی در صورت امکان زیرحوضه‌های کوچک بسیار مناسب است. در صورت استقرار دوباره پلات‌های فرسایش و رسوب باید به این نکته توجه گردد که به دلیل عدم یکنواختی پراکنش ذرات رسوب در آب مخزن (حتی با هم زدن) و باقی ماندن قسمتی از رسوبات در انتهای مخازن، مقدار رسوب برآوردشده کمتر از واقعیت است و لذا بهتر است در خارج از فضای پلات‌ها پین‌های زوجی مستقر شود تا با قرائت و استفاده از آن دقت اندازه‌گیری افزایش یابد. با پیکه‌کوبی و استقرار میدان‌های پین در جهت شیب در عرصه واحدهای همگن پلات‌های زوجی می‌توان فرسایش سطحی و شیاری را پایش کرد. همچنین اگر هدف از این پلات‌ها ارزیابی اثر جنگل‌کاری است، باید یک پلات در عرصه جنگل‌کاری شده، یک پلات در عرصه جنگل طبیعی و یک پلات در عرصه لخت (همگی با شرایط مشابه توپوگرافی، زمین‌شناسی و بارش) پیاده گردد تا بدین شکل اثر جنگل‌کاری روی فرسایش و پتانسیل تولید رسوب و رواناب به‌درستی دیده شود.

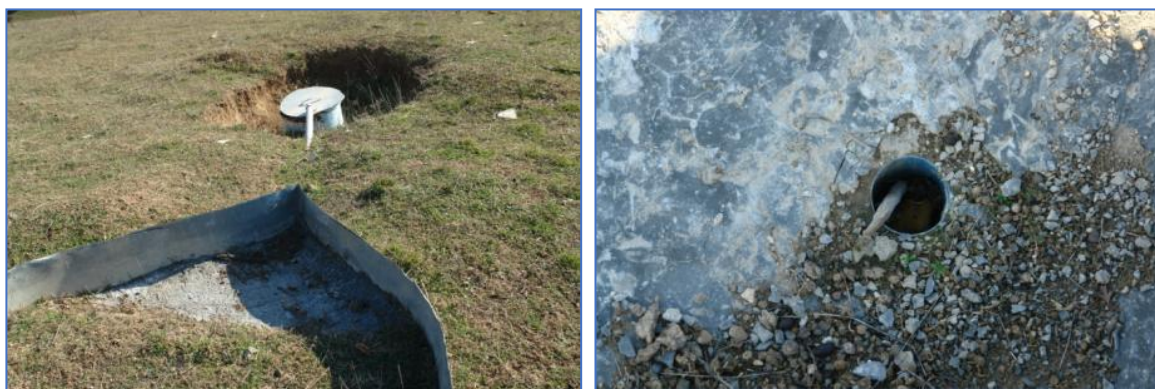
مشکل دیگری که در اندازه‌گیری رسوب پلات‌ها به‌طور جزئی دیده شد، بروز خطا به‌دلیل عدم پوشش قسمت مثلثی انتهایی پلات‌ها (پایاب پلات‌ها) بود؛ بنابراین قسمتی از رواناب ذخیره‌شده در مخازن پلات‌ها مربوط به رواناب ناشی از بارش بر روی سطح مثلثی بتنی انتهایی پلات‌ها است (شکل ۶ راست). هرچند که تأثیر این مشکل در اندازه‌گیری‌ها معنی‌دار نبوده است، اما می‌شد با احداث محافظ فلزی قسمت خروجی (پایاب) پلات‌ها را پوشاند. ضمناً بهتر بود که خروجی پلات‌ها تیز نباشد و با کمی انحنا به شکل قیف به لوله انتقال متصل شود.

قطع ارتباط بین پلات‌ها از مخازن در اثر یخبندان و ترک‌خوردگی و شکسته شدن لوله‌های انتقال و جدا شدن محل اتصال آن‌ها با مخازن، یا انسداد ورودی لوله‌های انتقال (شکل ۶ چپ) مشکل تکراری است که کار اندازه‌گیری و ثبت رواناب و رسوب را سخت و با خطا همراه می‌کند.

شکل ۶- انسداد ورودی لوله‌های انتقال رواناب و رسوب از پلات‌ها به مخازن پلات‌های فرسایش و رسوب (راست) و عدم پوشش پایاب آن (چپ)

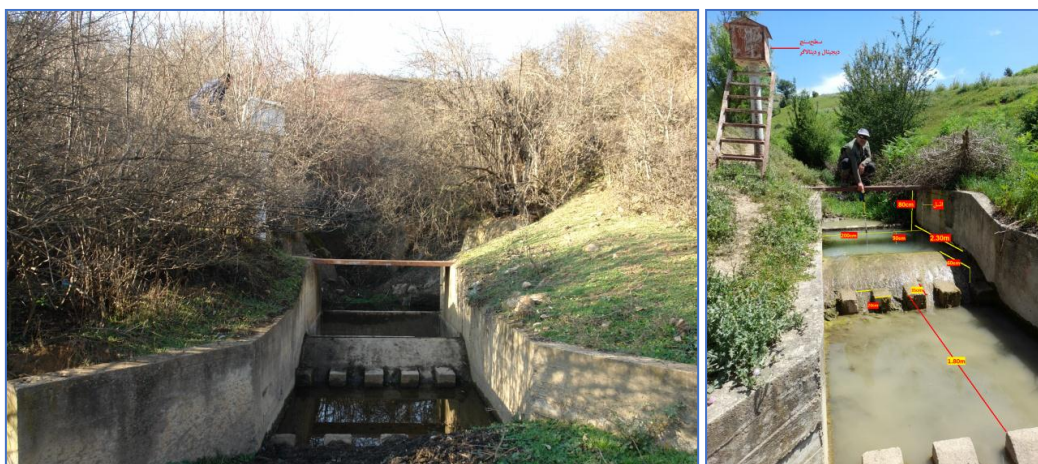
در سال ۱۳۷۴ در خروجی حوضه‌های نمونه و شاهد کسپیلیان ایستگاه‌های هیدرومتری به شکل فلوم مدل H با حوضچه آرامش USBR احداث و آماربرداری با نصب اشل و لیمنوگراف شروع شد و در سال‌های بعد دیتالاگر سطح‌سنج مدل تالمیدس^۱ جایگزین لیمنوگراف شد (شکل‌های ۲ و ۷). اما، عملاً فقط ارتفاع رواناب اندازه‌گیری می‌شود نه دبی؛ چراکه با توجه به تغییرات بسیار ناچیز ارتفاع آب در فلوم، لیمنوگراف‌های نصب‌شده دقت چندانی در ثبت داده نداشتند و لذا، آماربرداری از جریان آب روی سرریز به‌روش دستی در دو نوبت صبح و عصر صورت گرفته است (شکل ۸).

شکل ۷- فلوم‌های احداث‌شده در خروجی حوضه‌های نمونه (راست) و شاهد (چپ) و ابعاد آن

- در حال حاضر اصلاح سرریز فلوم‌های خروجی حوضه‌های نمونه و شاهد برای امکان اندازه‌گیری دبی‌های پایین ضروری است. همچنین اندازه‌گیری دبی رواناب، هم‌زمان به دو روش حجمی (برای جریان‌های با دبی کوچک و استفاده از کیسه‌های برزنتی) و استفاده از سرریز فلوم و رابطه کالیبره شده آن قابل انجام است. برای اندازه‌گیری به روش حجمی که دقیق‌ترین و آسان‌ترین روش برای دبی‌های پایین است، می‌توان جریان را به وسط کانال سرریز هدایت و با در نظر داشتن اختلاف ارتفاع در خروجی سرریز امکان اندازه‌گیری حجمی به‌خصوص با کیسه‌های برزنتی ۶۰ لیتری فراهم نمود. نمونه‌برداری از رسوب معلق پس از هر بارش با نمونه‌بردار دستی در خروجی حوضه‌های زوجی جهت مقایسه فرسایش و رسوب حوضه‌ها می‌تواند کمک شایانی نماید.

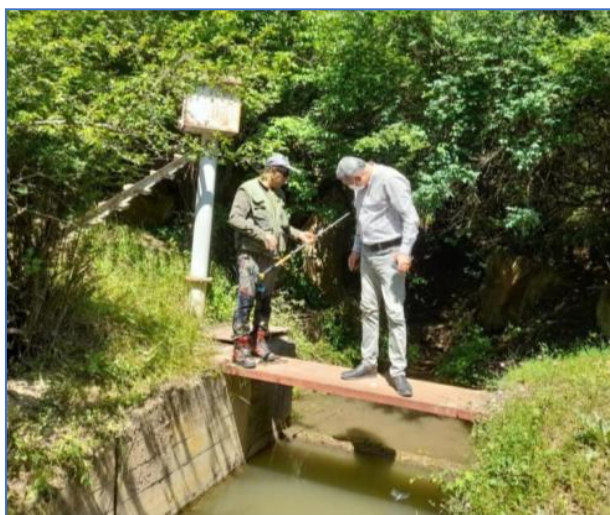
شکل ۸- خواندن ارقام مربوط به ارتفاع یا عمق رواناب به‌روش دستی و با استفاده از اشل (فلوم حوضه شاهد)

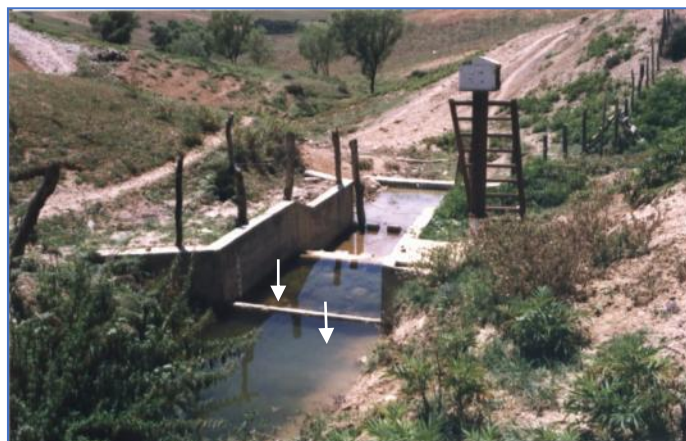
یکی از مشکلات استفاده از ابزار ثبت میزان رواناب این بود که در اثر ورود جانورانی مانند مار و موش و قرار گرفتن بر روی شناور به‌اشتباه داده رواناب ثبت می‌شد. مسأله مهم دیگر این است که ورودی فلوم‌ها با کف آبراهه هم‌تراز نبوده و حدود ۵۰ سانتی‌متر از کف آبراهه بالاتر است؛ لذا جریان‌های کوچک (کمتر از ۵۰ سانتی‌متر) به‌دلیل عدم ورود به فلوم قرائت نمی‌شود (شکل ۹). به‌علاوه تاکنون هنگام تخلیه رسوبات از حوضچه داخل فلوم به‌اشتباه رسوبات آورده شده در پشت فلوم هم برداشت می‌شد و این اختلاف ارتفاع همچنان برقرار بود. پیشنهاد شد به‌طریقی ارتفاع فلوم با کف آبراهه هم‌تراز گردد و بهترین کار این است که رسوبات انباشته‌شده در پشت فلوم هرگز برداشت و تخلیه نشود یا بتن شود تا کف بستر قبل از فلوم و کف فلوم هم‌تراز باشد.

شکل ۹- اختلاف ارتفاع ۵۰ سانتی‌متری بستر آبراهه قبل از فلوم و کف فلوم (نمای قبل از فلوم حوضه نمونه)

۱- خطای اندازه‌گیری رواناب و رسوب حوضه‌ها در فلوم‌ها (خطای اندازه‌گیری) و تله افتادن در ورودی مخزن و عدم ورود رسوب در مخزن رسوب‌گیر به‌دلیل اختلاف ارتفاع ۵۰ سانتی‌متری بین بستر آبراهه‌ها و کف فلوم‌ها و طراحی نامناسب فلوم‌ها برای اندازه‌گیری جریان‌های حداقل.
